# 農場施設の改修進む ～第3棟耐震工事，肉加工室の改修及び西圃場の整備～

## 岡山県立高松農業高等学校

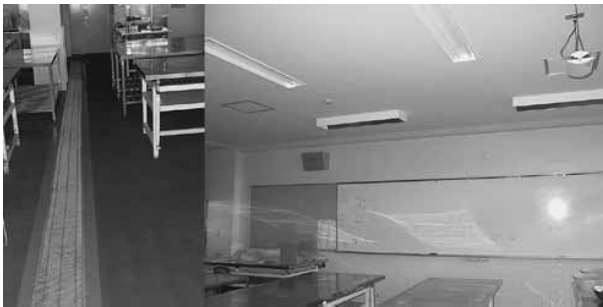
本校の畜産加工関係施設（乳加工・肉加工）は昭和59年度に新築されて以来，一部改修は行われましたが老朽化が進み，実習にも支障が出る状態でした。平成23年度に産業教育設備整備事業として肉加工室の改修を行い，長年の懸案事項であった営業許可も平成24年度に取得しました。農業の6次産業化が進められている昨今，畜産分野でも経営改善の手段として加工施設の整備が重要です。農業高校の生産物や加工品は地域の方々から信頼され愛されています。だからこそ，安全を第一にした食料の生産現場としての責任が農業高校にも求められています。

写真1 肉加工室内部の様子  
左：排水溝の改修 右：天井・照明の改修

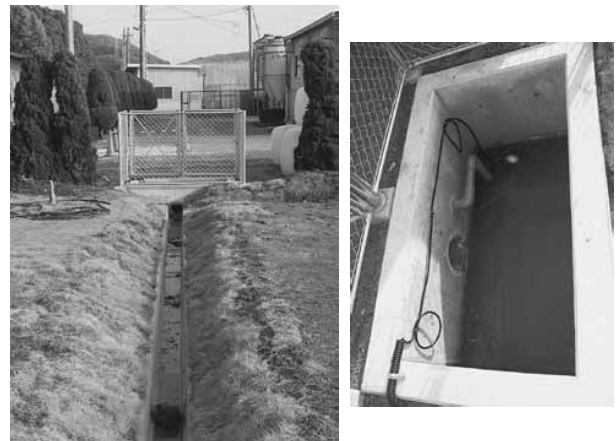
本校の農業科学基礎等における露地栽培の実習は，校内西南にある27aの露地圃場で行っています。この圃場は排水が非常に悪く，大雨が降るたびに数日間は水溜まりができて実習困難となり，学習活動に支障がでていました。今までに，何度となく職員による排水工事を試みましたが解決しませんでした。今年度は，西圃場の2/3を占める南側の圃場に排水溝と自動排水ポンプを付けた貯水升を設け，雨水を用水路に排水できるようにしました。今回の工事により圃場内の排水問題は一挙に解決し，実習も順調に進んでいます。来年度は，西圃場北側部分の整備を計画しています。

写真2 西圃場の排水整備  
左：排水溝と貯水升（高さ1mの安全柵で囲む）  
右：貯水升の内部（自然排水・自動排水の両用）
